Architectures dans le Jura 1960-2010

Une place d'armes en expansion

Halles pour chars 11 et 12

Bâtiment d'instruction

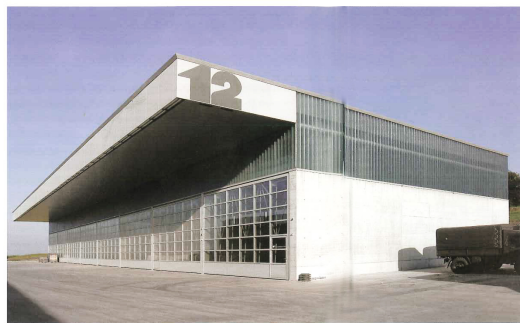
Coupe transversale.

Alors que la halle 11, destinée à l'instruction, offre un unique espace que des parois transversales permettent de subdiviser en fonction des besoins, la halle 12, consacrée aux travaux de

réparation et de maintenance, comporte une série de locaux annexes adossés à la façade arrière, et dont le plafond forme mezzanine. Le choix des matériaux, limité au béton, à l'acier et au verre, répondait à des critères esthétiques, mais aussi pratiques, dans la mesure où la destination des ouvrages requerrait une construction robuste et durable. Or, si l'architecture est sobre, elle n'est pas pour autant dénuée de recherche. Ainsi la juxtaposition d'éléments tour à tour opaques, translucides et transparents confère-t-elle aux façades un certain rythme tout en modulant la lumière à l'intérieur des grands volumes, tandis que la mise en couleurs proposée par l'artiste-peintre Jean-François Reymond rehausse l'ensemble, par ailleurs dominé par les matériaux bruts.
